SILTOJEN KUNNOSSAPITO-OHJEET

**TIE- JA VESIRAKENNUSHALLITUS
KUNNOSSAPITOTOIMISTO**

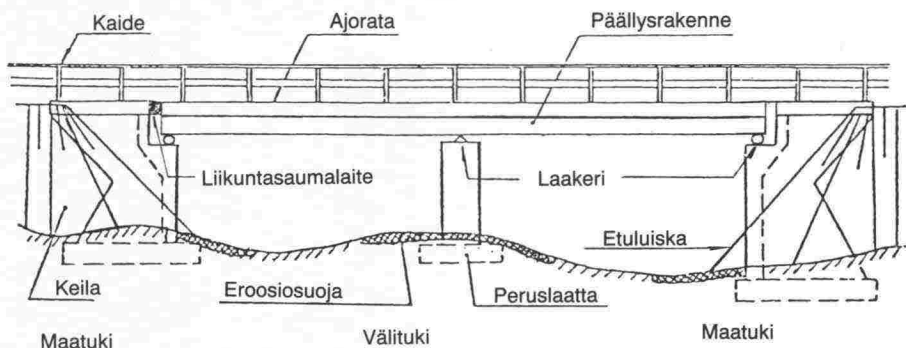
Kuva 2. Sillan eri osat

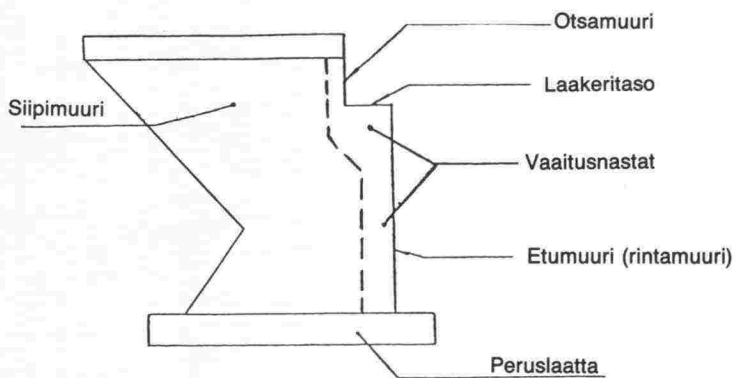
Kuva 3. Maatuen eri osat

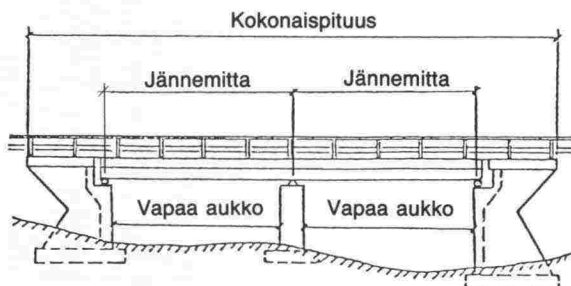
Kuva 4. Sillan kokonaispituus ja jännemitta

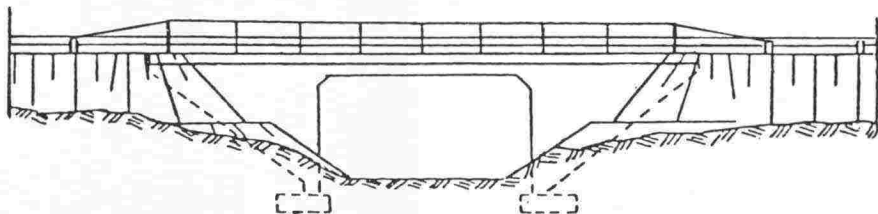
Kuva 5. Laattakehäsilta

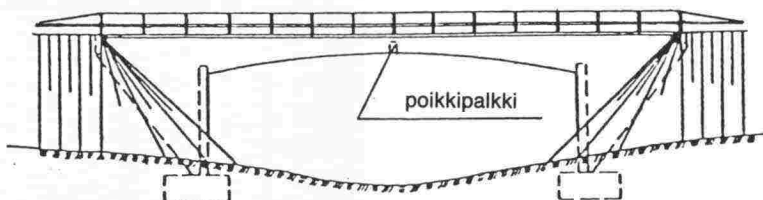
Kuva 6. Palkkikehäsilta

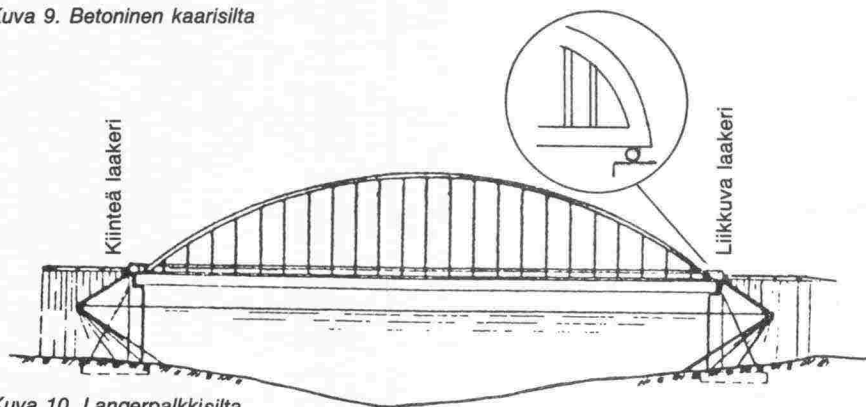
Kuva 10. Langerpalkkisilta

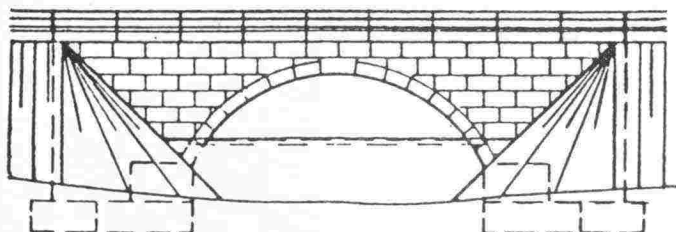
Kuva 11. Kiviholvisilta

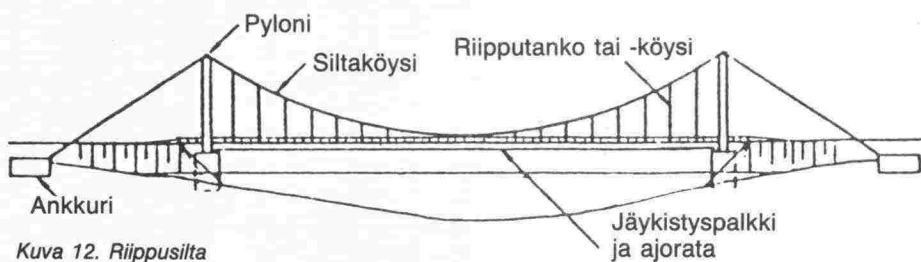
Kuva 12. Riippusilta

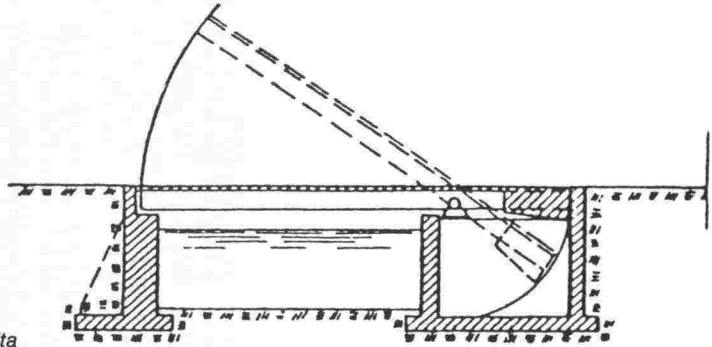
Kuva 13. Läppäsilta

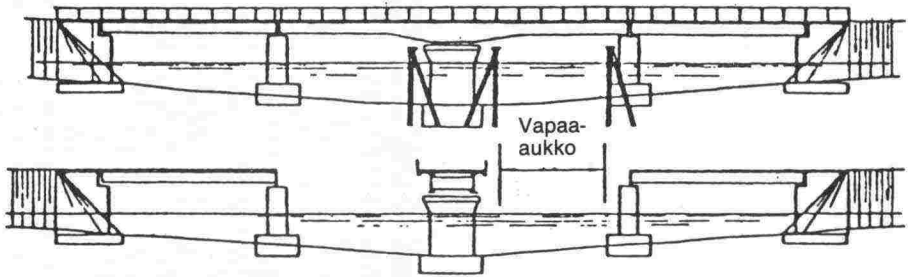
Kuva 14. Kääntösilta

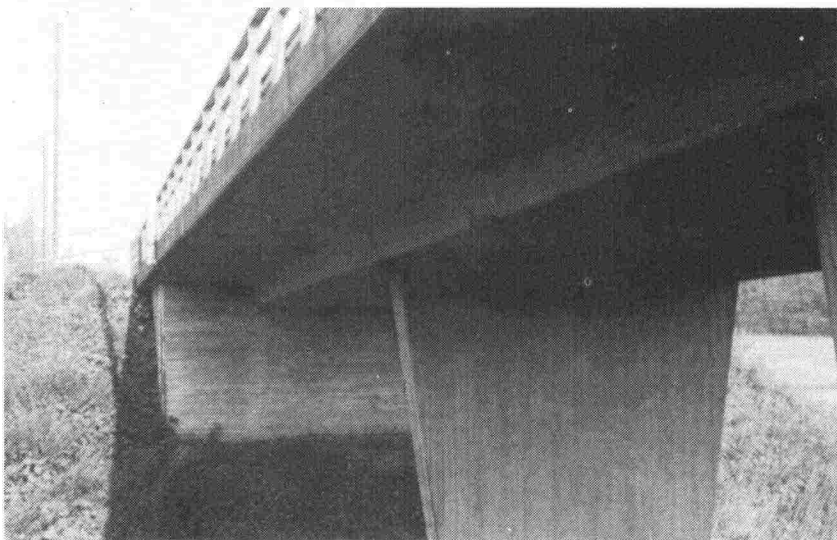
Kuva 15. Kalkkikuvio tippuputkien ympärillä on merkinä siitä, että eristys putken yläpään kohdalla vuotaa tai että tippuputki on liian lyhyt.

Vesivuodot: Eristeen mahdollisen vuotamisen paljastaa betonikannen alapinnassa olevat kosteat kohdat, kalkkikuviot tai kalkkipuikot. Vuotokohta saattaa olla rikkoutuneen eristeen kohdalla, mutta vesi voi kulkeutua eristeen alla myös kokonaan toiseen paikkaan missä vuotokohta sijaitsee. Vesi tulee ulos sieltä, mistä se pääsee, esim. työsaumasta. Tyypillisiä vuotokohtia ovat myös reunapalkin ja päällysteen rajakohdassa tai elementtien välissä olevat saumat. Kalkkikuvio tippuputkien ympärillä on merkinä siitä, että eristys vuotaa putken yläpään kohdalla tai tippuputki on liian lyhyt. Vesi pääsee tällöin virtaamaan putken ulkopuolitse (kuva 15).

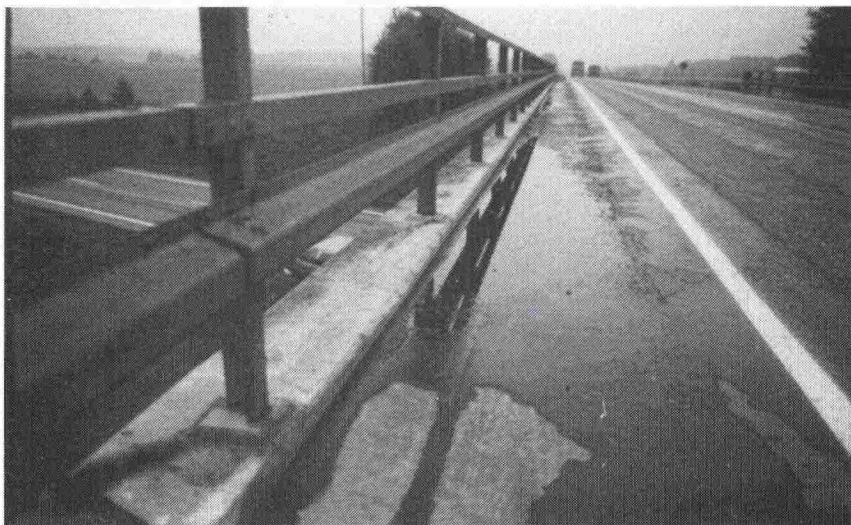
Kuva 16. Lammikoiden muodostuminen kannelle osoittaa, että päällysteeseen on syntynyt painaumia.

ko päällysteellä riittävä poikkisuuntainen ja/tai pituussuuntainen kallistus. Sateella tehdyissä tarkastuksissa (jatkuva tarkkailu) on syytä seurata, onko kannelle muodostunut vesilammikoita. Lammikkojen muodostuminen kannelle osoittaa, että päällysteeseen on syntynyt painaumuksia (kuva 16).

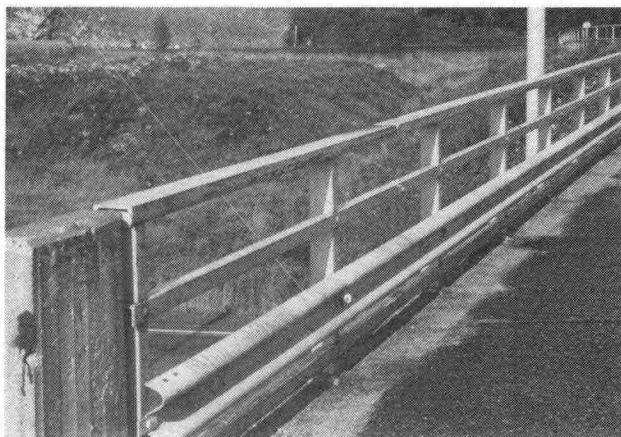
Kuva 17. Rapautuminen alkaa yleensä reunapalkeista, koska vesi ja epäpuhtaudet kerääntyvät reunapalkkien päälle.

Rapautuminen ja teräskorroosio: Pahimpia betonirakenteiden kunnon heikkene- miseen vaikuttavia tekijöitä ovat suola, vesi ja pakkanen. Suolauksen seurauksena tulee talven aikana useita sulamis-jäätymisjaksoja, jotka vaurioittavat helposti var- sinkin huonolaatuista betonia. Rapautuminen alkaa yleensä reunapalkeista (kuva 17). Kunnossapidon keinoin voidaan rapautumista hidastaa huolehtimalla siitä, että reunapalkkien päällä ei ole pitkiä aikoja kosteutta ylläpitäviä maa-aineksia tai talvi- suolauksen jäänteitä.

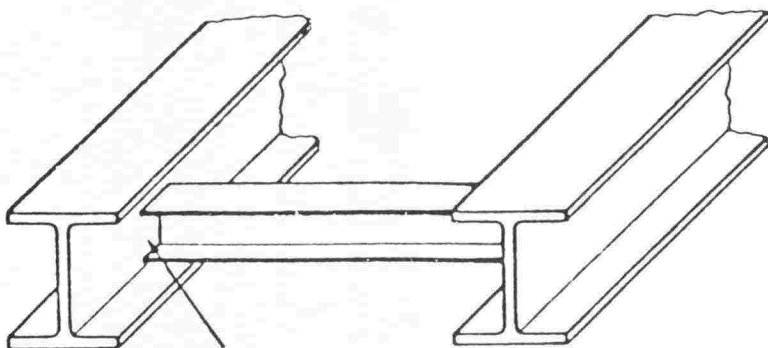
Kuva 18. halkeaman syntymiselle alttiita kohtia ovat esim. poikkikannattajien ja ulokkeiden kiinnitykset pääkannattajiin.

- esiintyykö näkyviä vaurioita, kuten murtumia, halkeamia, ruostumista tai syöpymistä (kuva 18)
- onko ristikkosillan sauvoissa, tuuli- tai poikkisiteissä taipumia, löystymistä tai muita silmin havaittavia vikoja
- ovatko niitit ja pultit paikoillaan
- onko teräspalkeissa taipumia, lommahduksia tai vääntymisiä
- ovatko riipputankojen sojet päässeet liukumaan (ks. TVH:n kirje S-850/1.4.-67)
- onko siltaköysien ankkurointi vastapainoihin kunnossa (kuva 19)
- pääseekö vesi virtaamaan köyttä pitkin ankkurikappaleen sisään tai vastapainokammioihin, mikäli tällainen on
- ovatko siltaköydet maata vasten tai kasvillisuuden peitossa, esiintyykö säikeiden katkeilua?

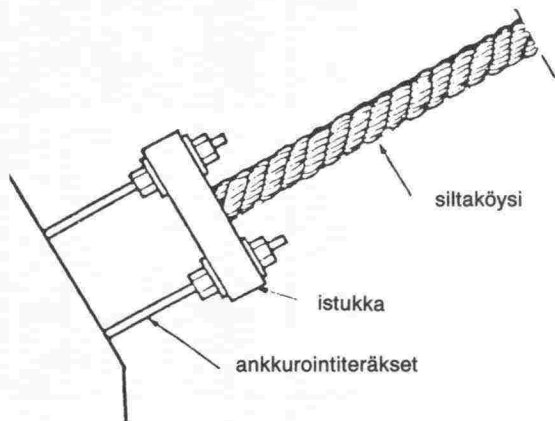
Kuva 19. Riippusiltojen tarkastuksissa kiinnitetään huomiota mm. ankkuriterästen ja vastapainokappaleen sekä siltaköyden istukan virheettömään kiinnitykseen (ei liukumia tai säikeiden katkeilua).

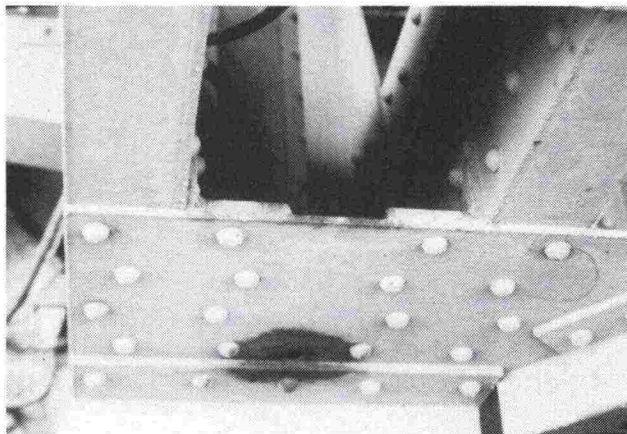
Kuva 21. Korroosioalttita kohti ovat esim. liitokset, joissa oleviin rakoihin vesi ja lika pääsevät.

Kaikki herkästi likaantuvat ja tiesuolan vaikutuksen alaiset rakenneosat ovat erityisen korroosioalttiita (kuva 21). Näiden osien paikka- tai uudelleen maalaus tehdään tarvittaessa ennen muiden sillan osien maalausta. Tarkemmat ohjeet huoltomaalausajankohdan määrittämisestä annetaan kohdassa 4.11.

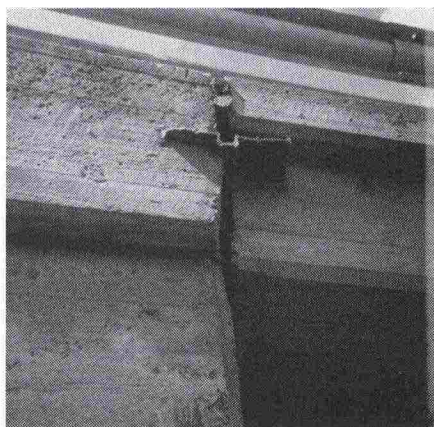
Kuva 23. Vesitiiviiksi tarkoitetun liikuntasaumalaitteen tulee ulottua väh. 30 mm sillan reunan yli, jottei vesi leviä maatuen sivupinnoille.

- onko liikevara riittävä (nojaako päällysrakenne maatukea vasten, vrt. laakerit)
- esiintyykö vesivuotoa laakeritasoille ja/tai siipimuurien sivupinnoille
- ulottuuko vesitiiviiksi tarkoitettu liikuntasaumalaitte sillan reunan yli niin, ettei vesi leviä sivupinnoille (kuva 23)
- onko päällyste (5-10 mm) korkeammalla kuin liikuntasaumalaitte
- pitävätkö liikuntasaumalaitteet erityisesti asutulla alueella liiallista ääntä (merkki laitteen rikkoutumisesta)
- ovatko liikuntasaumalaitteet kiinni alustassa (jos on pulttikiinnitys, tarkastettava pulttien kireys momenttiavaimella)
- ovatko kumiprofiilit ehjät ja saumat puhtaat
- onko liikuntasauman tiivisteenä toimiva elastinen massa kunnossa (kiinni ympäröivässä betonissa ja tiivis)?

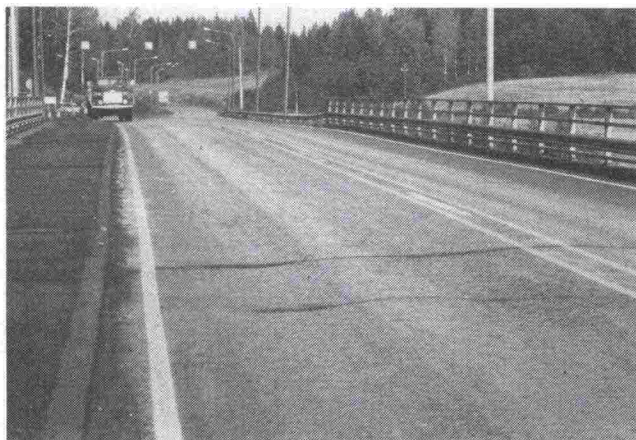
Kuva 24. Sillan päällysteen osalta tarkastetaan, onko päällysteeseen syntynyt urakulumia, liukumia, kuoppaisuutta tai halkeilua.

- onko päällysteessä uria, liukumisia, kuoppaisuutta tai halkeilua (kuva 24)
- johtuuko päällysteen rikkoutuminen mahdollisesti murtuneesta suojabetonista tai siitä, että vesi ei pääse eristeen päältä pois (tippuputket puuttuvat tai ovat tukossa)
- onko päällyste liukas
- ovatko päällysteen saumat tiiviit sillan päissä, reunapalkin vieressä tai elementtien välissä
- onko viettokaltevuus riittävä (yli 2 %)
- onko sillan päissä kynnysmuodostumia?

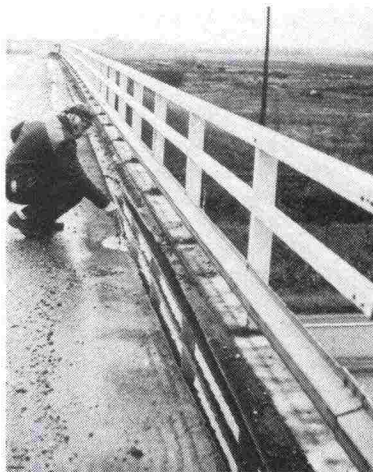
Kuva 25. Kuivatuslaitteiden tarkastuksessa kiinnitetään huomiota siihen, että laitteet ovat puhtaat ja toimintakuntoiset.

Kuivatuslaitteiden osalta tarkastetaan, ovatko laitteet puhtaat ja toimintakuntoiset (kuva 25).

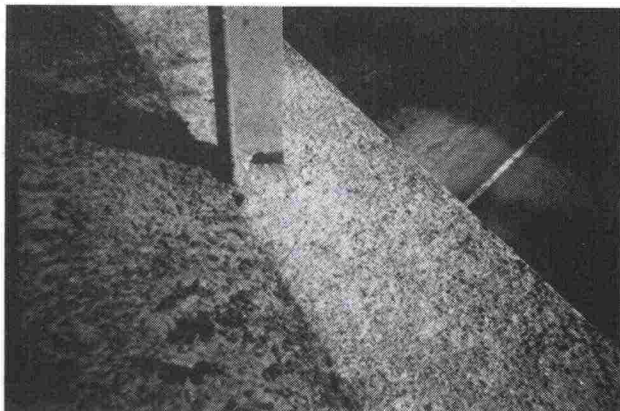
Kuva 26. Kaiteiden osalta tarkastetaan mm. onko juurikorokkeet ehjät ja onko reunapalkin ja kaidepylvään rajakohta tiivis.

Kaiteiden kohdalla erityistä huomiota tulee kiinnittää niiden kiinnityksiin. Vuositarkastuksessa tarkastetaan ovatko teräsbetonisilloilla juurikorokkeet ehjät ja onko reunapalkin ja kaidepylvään rajakohta tiivis (kuva 26). Lisäksi on syytä tarkastaa onko mahdollisesti kaidepylvään juuresta reunapalkin läpi johdettu tipputuki auki. Jos vesi pääsee reunapalkkiin, mutta ei sieltä pois, saattaa talvella veden jäätymisen seurauksena syntyä vaurioita reunapalkkiin tai kaidepylväät voivat nousta ylös. Niiden kaiteiden osalta, jotka on kiinnitetty reunapalkkiin pulteilla, tarkastetaan, ettei vesi ole päässyt syövyttämään kiinnityspultteja.

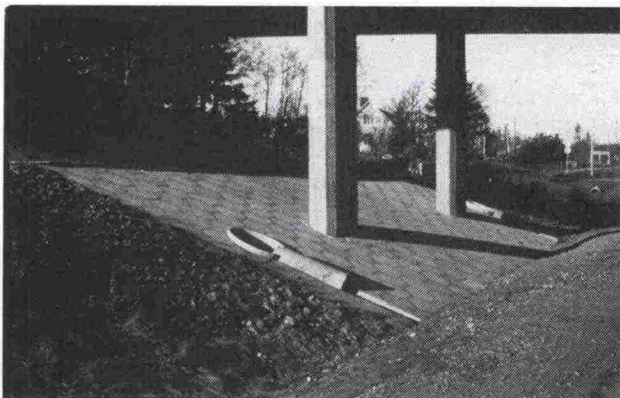
Kuva 27. Syöpmisen estämiseksi pintavesi-putkien alla on oltava tarpeeksi syvä ja laaja kivisilmä tai kiviperustalle tehty kivi- tai betoni-alusta poisto-ojineen.

Etuluiskan osalta tarkastetaan, että pinnoitettu tai sepelöity reuna ulottuu kannen reunan ulkopuolelle (n. 0,2 . . . 0,5 m), sillä pehmeä luiska ei pysy kunnossa sillan reunan alla, eikä muuallakaan, missä vesi jatkuvasti tippuu. Syöpymien estämiseksi pintavesiputkien alla on oltava vähintään tarpeeksi syvä (≥ 70 cm) ja laaja kivisilmä tai kiviperustalle tehty kivi- tai betonialusta poisto-ojineen (kuva 27).

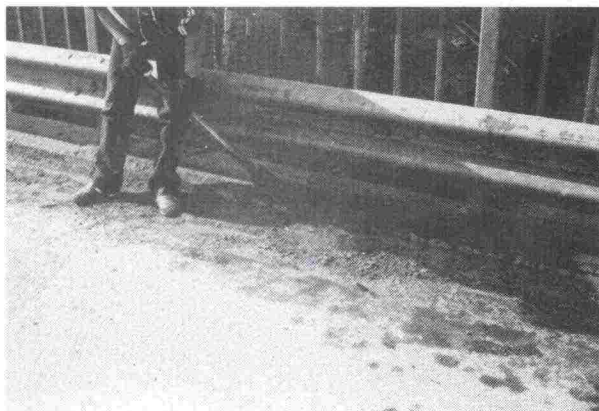
Kuva 28. Kiinteä likakerros irroitetaan joko suihkusuutinta käyttäen tai mekaanisesti.

Sillan kannen liikenteen käyttämällä osalla oleva irtonainen lika-aines huuhdotaan pois. Sen sijaan sillan reunaosalla, päälysteen ja reunapalkin rajauksessa, vesikouruissa sekä reunapalkin päällä saattaa olla niin kiintonaista ainetta, että sen irrottamiseen tarvitaan suuritehoista pesulaitetta. Myös mekaanisia apuvälineitä (lappio, tiehöylä, traktori) voidaan joutua käyttämään (kuva 28). Paikat, joihin pesulaitteen kiinteät suihkuputket eivät sovellu, kuten kaidepylväiden juuret, kaiteen katvepuoli, terässiltojen laipat, ristikkorakenteet, pintavesikourut ja -putket ritilöineen sekä liikuntasaumamat, pestään pesuletkua käyttäen (kuva 29).

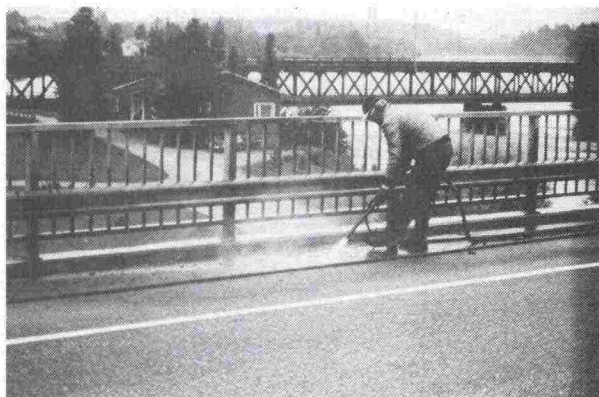
Kuva 29. Kaidepylväiden juuret, terässiltojen laipat jne. pestään letkusuuttimen avulla.

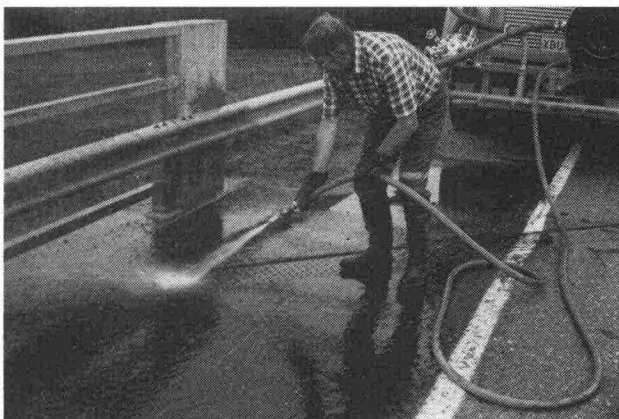
Kuva 30. Liikuntasauimalaitteisiin kerääntynyt hiekka ja muu irtoaines poistetaan joko harjaamalla tai vesipesulla.

Liikuntasauimalaitteen puhdistus on tehtävä vähintään kerran vuodessa, mutta suositeltavaa olisi puhdistaa liikuntasauimalaitteet sekä keväällä että syksyllä. Tällöin poistetaan liikuntasauimalaitteisiin kerääntynyt hiekka ja muu irtonainen aines joko harjaamalla tai vesipesulla (kuva 30).

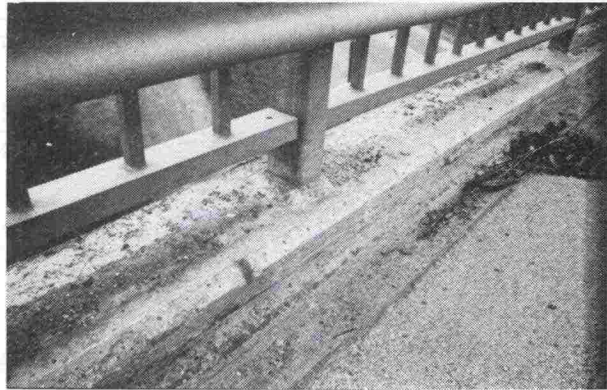
Kuva 31. Tukossa oleva vesikouru.

Vesikourut puhdistetaan tai pestään kannen muun puhdistamisen yhteydessä. Samalla tarkistetaan kourujen liitokset ja reunat mahdollisten murtumien ja repeämien sekä kourujen painumien korjaustarpeen arvioimiseksi. Vedellä tulee olla esteetön pääsy vesikouruihin (kuva 31).

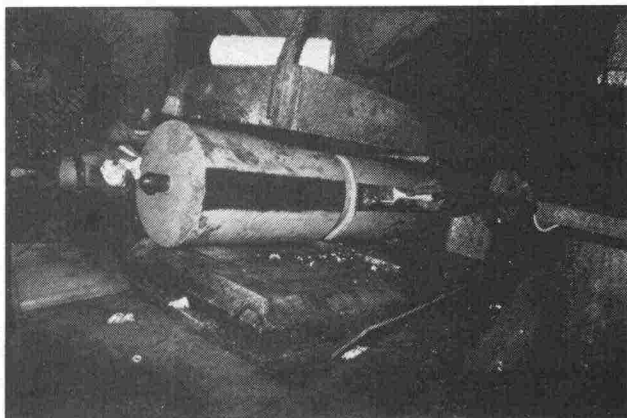
*Kuva 32. Rullalaakereita käsitellään rasvalla ai-
noastaan kosketuspinnat, muilta osin laakerit
maalataan.*

Laakereita ei tule voidella liian laajalta alalta, eikä liian paksult. Rullalaakereista käsitellään voiteluaineella ainoastaan kosketuspinnat, muilta osin laakerit on maalattava (kuva 32). Jos laakereiden huoltomaalaus tehdään laakereiden ollessa paikoillaan, voidaan laakerit puhdistaa käyttämällä teräsharjausta ja ruosteenmuuntajia (ks. 4.42).

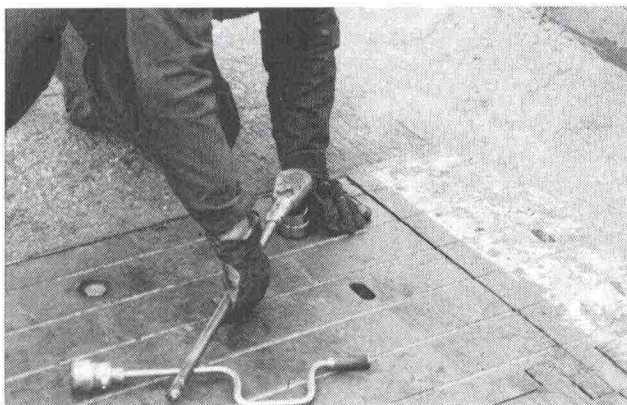
Kuva 33. Vuositarkastuksen yhteydessä tarkistetaan liikuntasaumalaitteen pulttien kireys. Tarvittaessa kaikki pultit kiristetään oikeaan kireyteensä.

Vanhan tyyppisten ns. **turkkilevyliikuntasaumalaitteiden** ääni usein paljastaa mahdollisen vaurion aikaisessa vaiheessa. **Vesitiivildien liikuntasaumalaitteiden** kiinnityspulttien kireys kokeillaan momenttiavaimella. Jos löystymistä ilmenee, kiristetään kaikki pultit oikeaan arvoonsa (ks. sillan saumalaittepiirustus). Kiristysker-toja on oltava vähintään kolme.

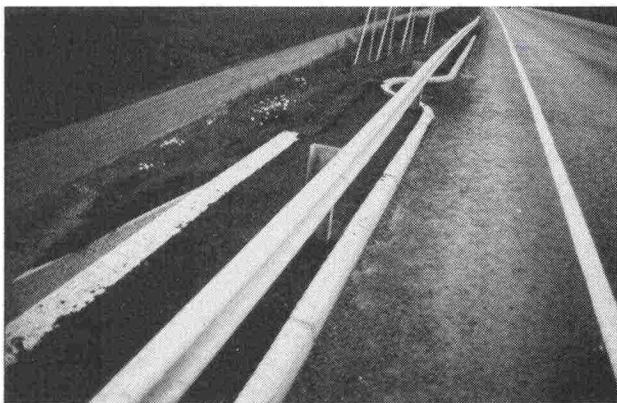
*Kuva 37. Veden valumi-
nen kouruun tai putkeen
varmistetaan asentamal-
la päällysteen reunaan
riittävän pitkälle matkalle
betonisia reunaelement-
tejä.*

Keilan taustan syöpymä korjataan täyttämällä syöpynyt kohta karkeahkolla mate-
riaalilla ja asentamalla tämän jälkeen vesikouru tai putki ko. kohtaan. Vesikourun
tai putken suun kohdalle on muotoiltava asfaltista, betonista tms. materiaalista sup-
pilo, joka luotettavasti johtaa veden kouruun tai putkeen. Veden valuminen kouruun
tai putkeen varmistetaan asentamalla päällysteen reunaan riittävän pitkälle matkal-
le betonisia reunatukia, tai varustamalla asfaltin reuna reunakorotuksella (kuva 37).
